<b>Date</b>	<b>06/02/2020</b>
<b>Produit concerné</b>	<b>T-Bone links</b>
<b>Niveau</b>	<b>médium</b>

**KORTEL  
DESIGN**

## ***ALERTE SECURITE***

***Non conformité des T-Bone link***

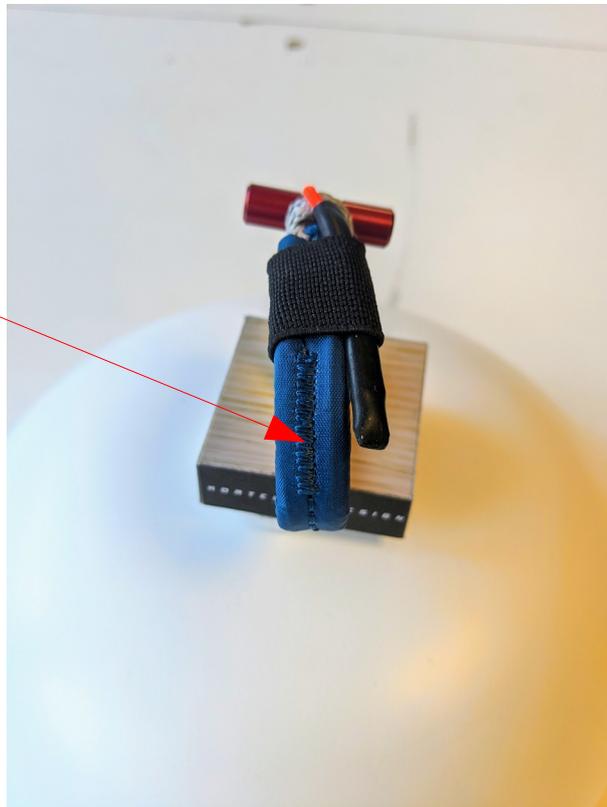
**Non conforme**

Après analyse, il s'agit d'une erreur de la production lors du process de fabrication des T-Bones link, difficilement détectable lors du contrôle de routine.

Les T-Bone links incriminés ont une rupture située entre 16 et 18KN.

Pour une identification simple, tous les T-Bone links dont la couture bartack de sécurité est bleue, de même couleur que le tissu de protection, doivent être considérés comme non conforme.

Mais attendu leur non conformité avec les 24KN annoncés, nous procédons à un rappel et échange de tous les T-Bone links livrés seuls ou avec les Kruyer III depuis octobre 2019.

Les prochains T-Bone links seront fabriqués avec un bartack de couleur différente pour bien les identifier.
